実施設計図

【第9工区】NO.481~NO.511

平成 23 年度		工事	
路線名		大湯環状線	
河川名			
箇所名		南秋田郡大湯村東野 地内	
工事名		社会資本整備総合交付金事業 大湯環状線舗装補修工事	
平面図		縮尺	1:1000
照査	設計	図面	番号
大湯村

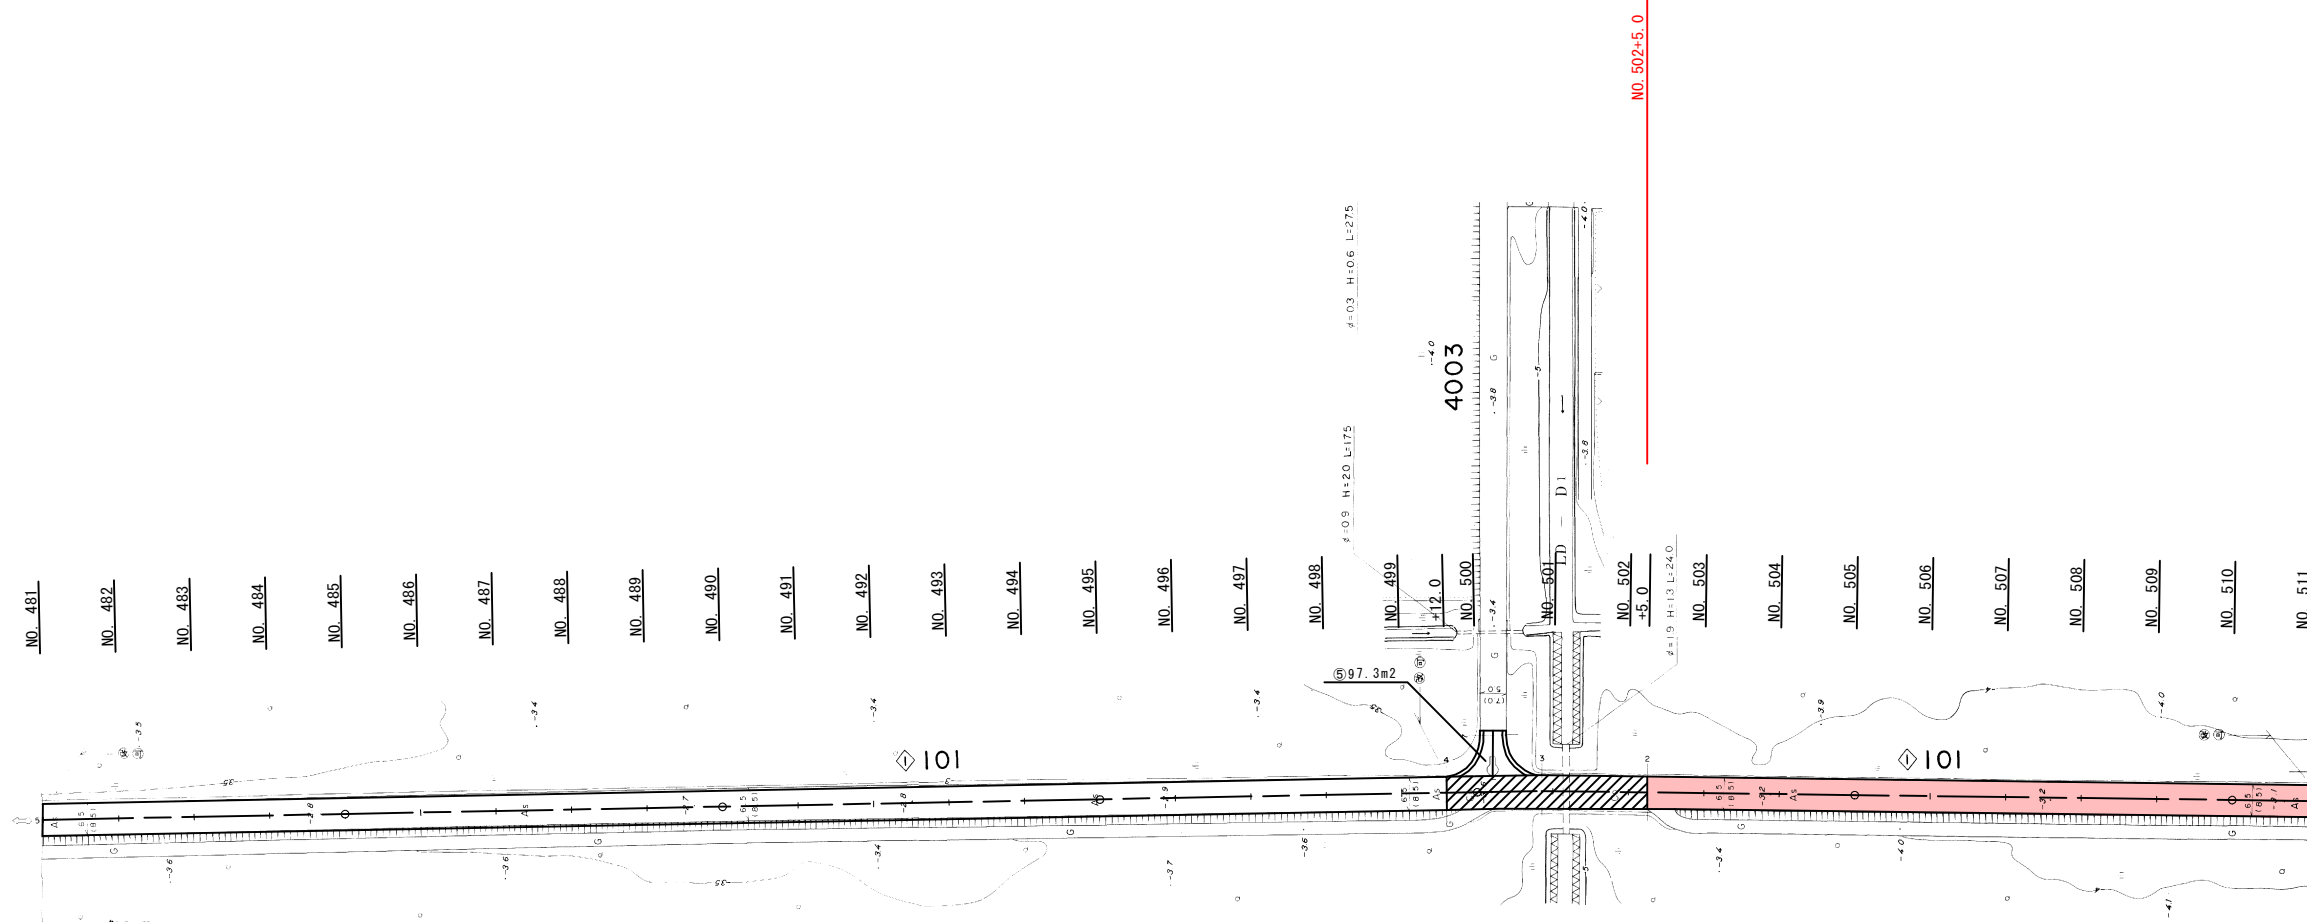
1/6

平面図

大湯環状線舗装補修工事[第9工区] 施工延長 L=2029.3m

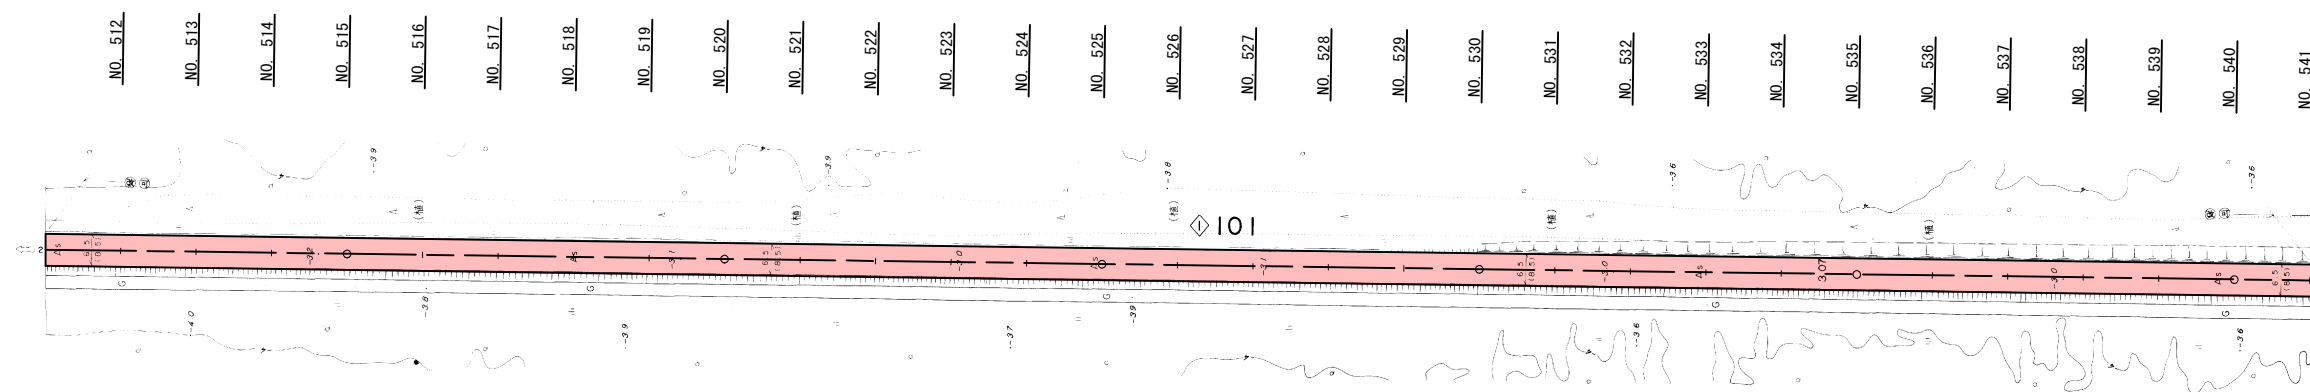
2/6

平面図

大潟環状線舗装補修工事【第9工区】 施工延長 L=2029.3m

【第9工区】 NO. 512~NO. 541

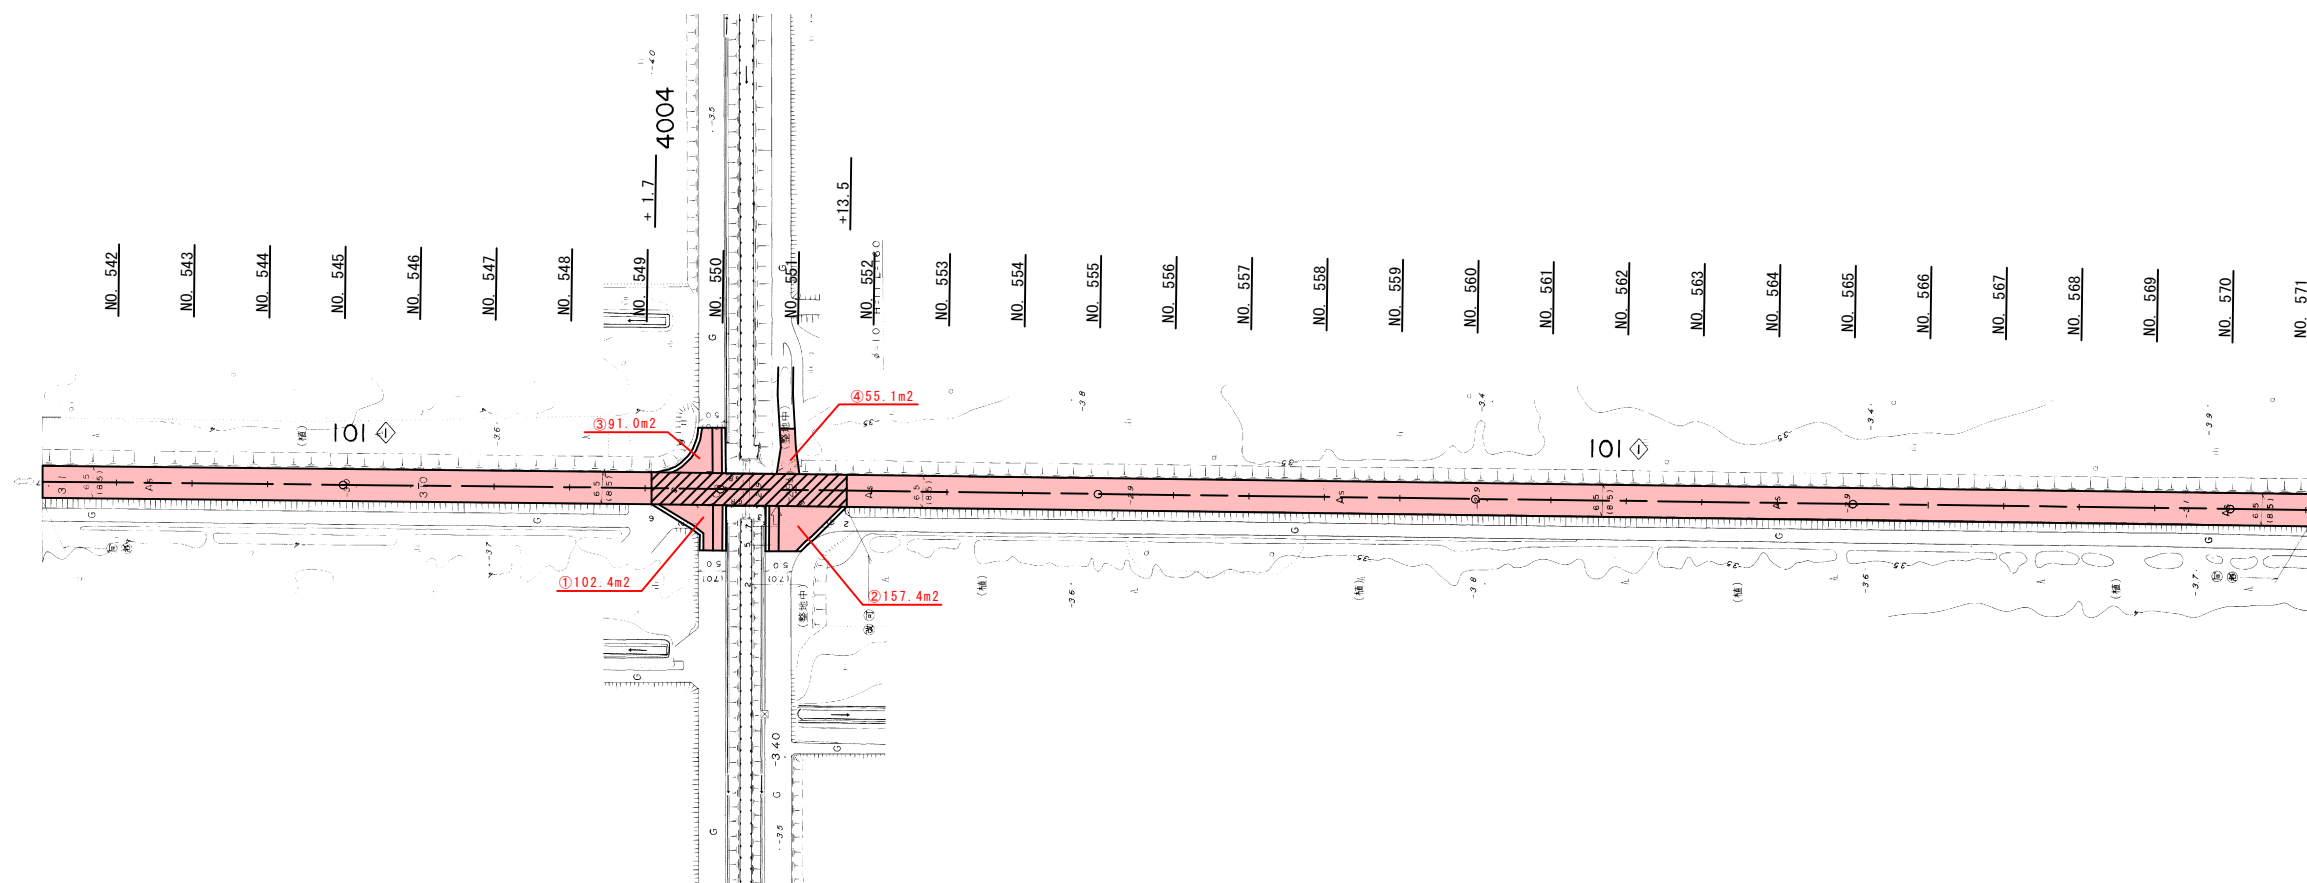
3/6

平面図

大湯環状線舗装補修工事[第9工区] 施工延長 L=2029.3m

【第9工区】NO.542~NO.571

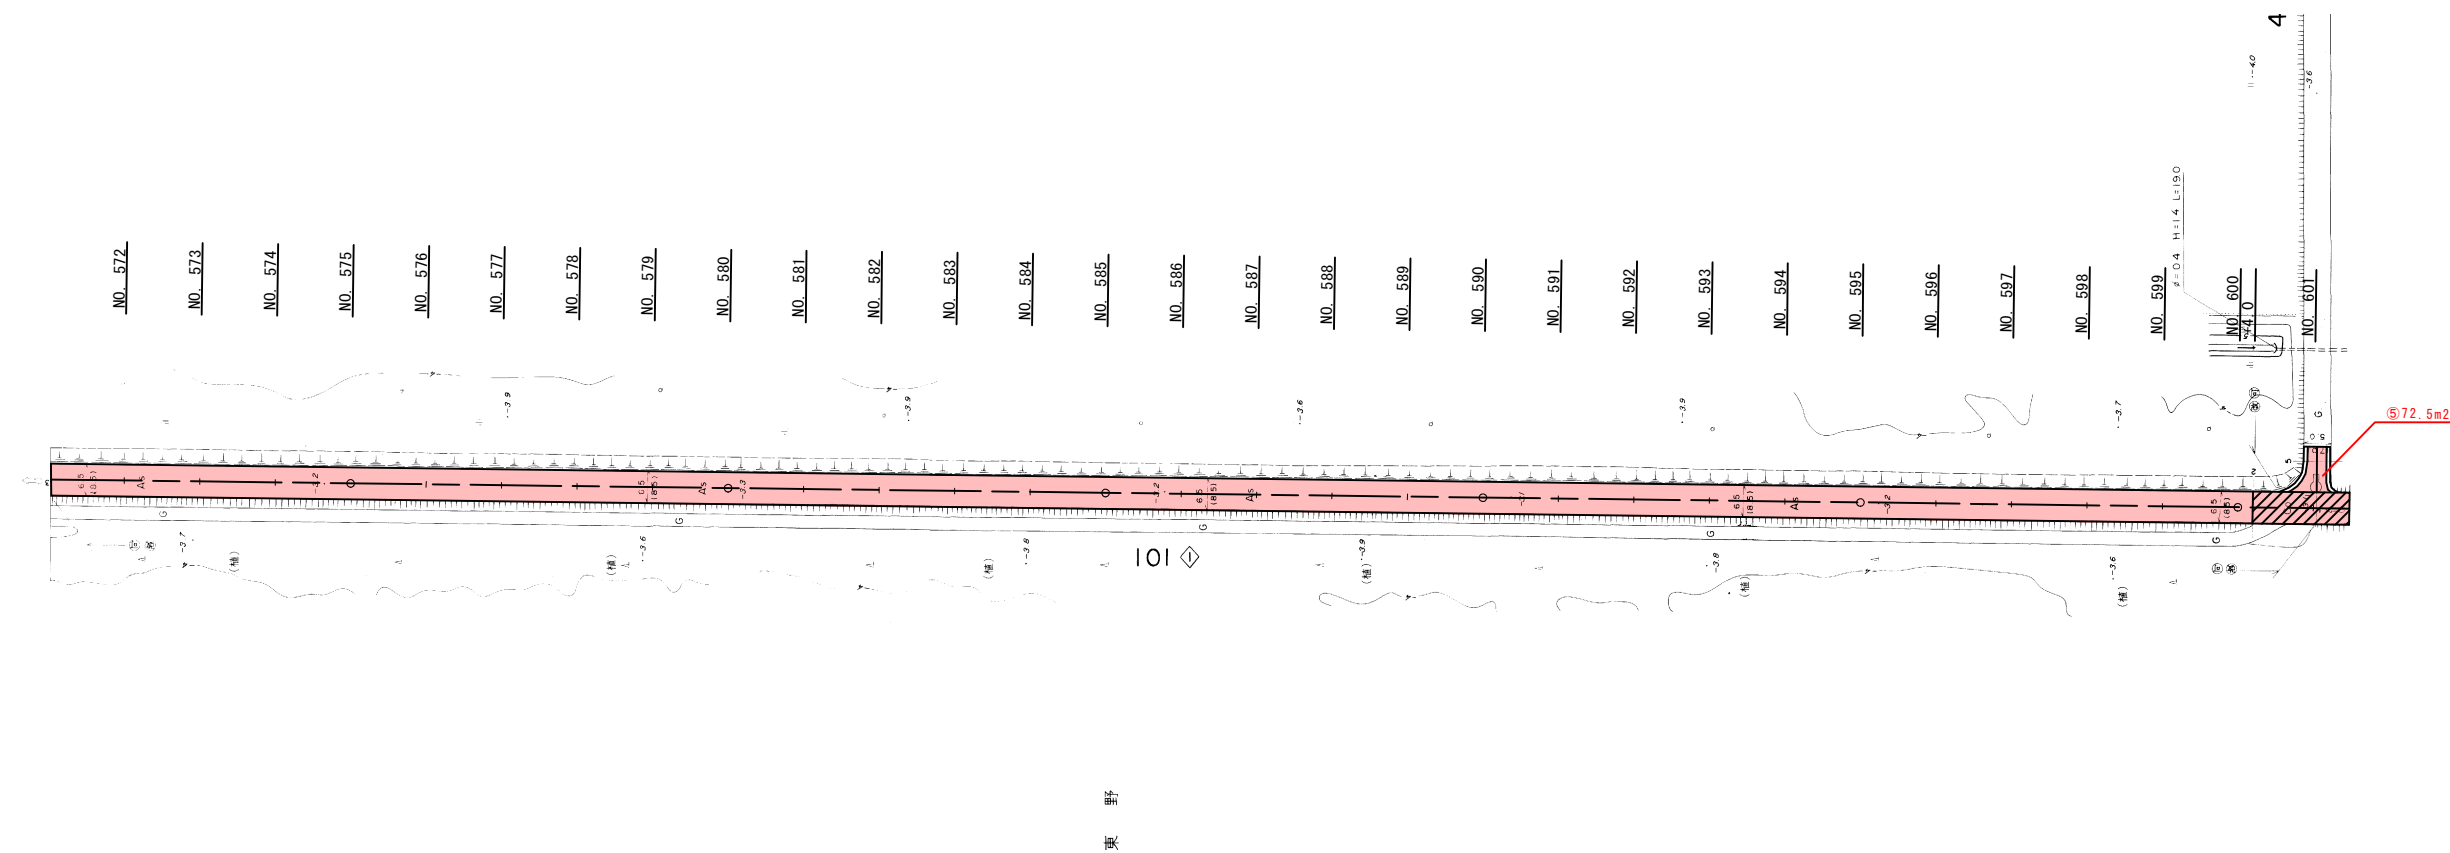
4/6

平面図

大潟環状線舗装補修工事[第9工区] 施工延長 L=2029.3m

【第9工区】NO. 572~NO. 601

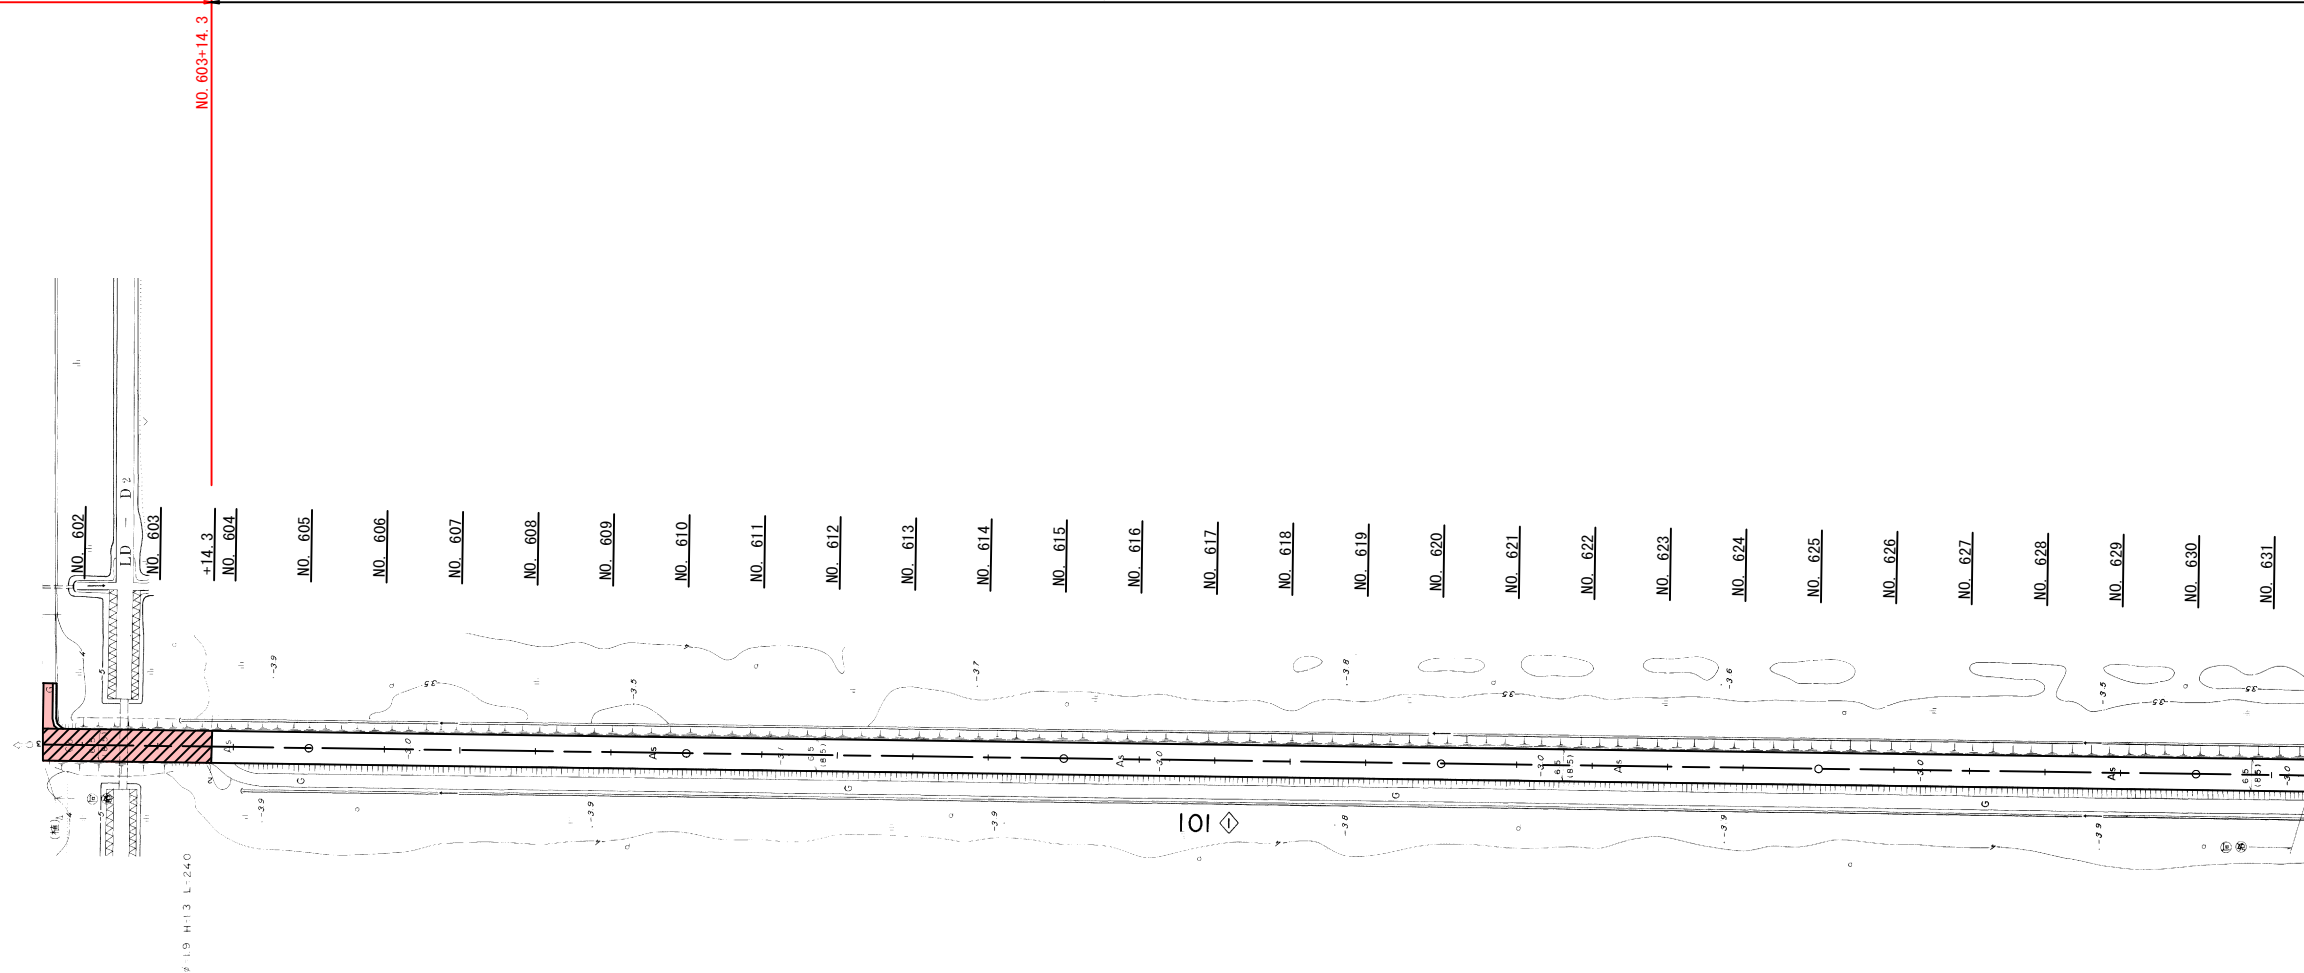
5/6

平面図

大湯環状線舗装補修工事[第9工区]  
施工延長 L=2029.3m

大湯環状線舗装補修工事[第10工区] 施工延長 L=725.7m

【第9工区】NO. 602~NO. 631

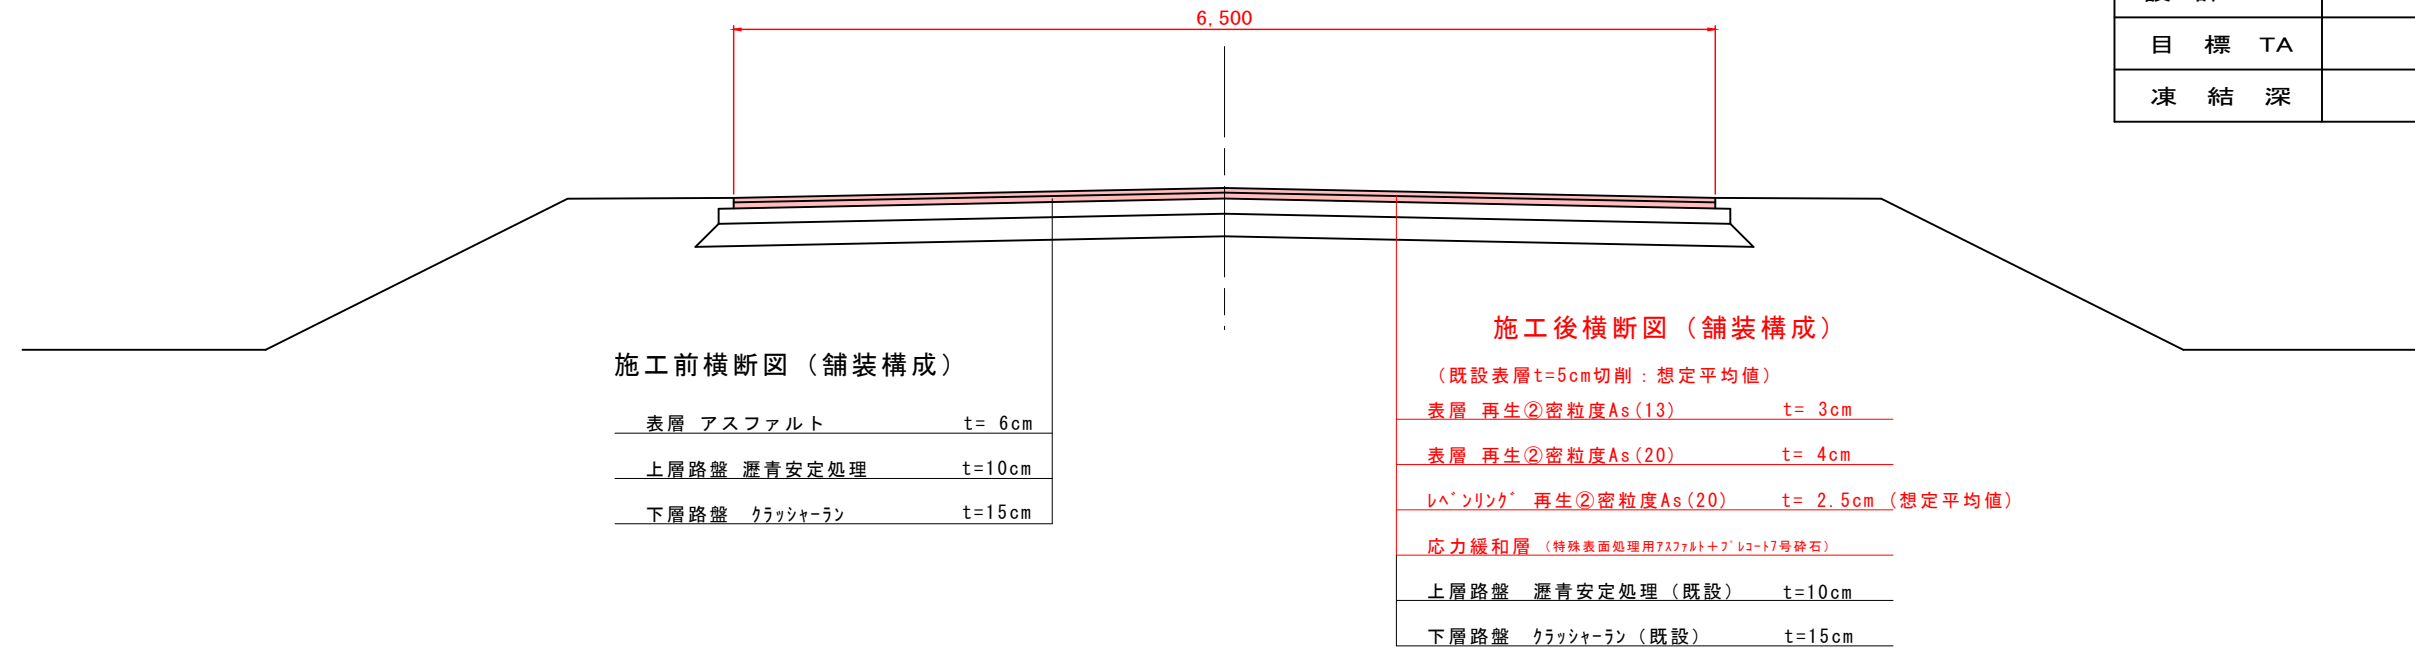
標準横断図 S=1:25  
(アスファルト舗装部)

計画交通量	40 ≤ T < 100
区間	No.341 ~ No.640
設計 CBR	4.0%
目標 TA	15
凍結深	25cm

舗装構成	厚さ (cm)	弾性係数 (MPa)	換算係数	残存等価換算厚	摘要
表層 アスファルト	6	2065	0.69	4.14	
上層路盤 瀝青安定処理	10	716	0.46	4.60	
下層路盤 クラッシャーラン	15	128	0.24	3.60	
計	31			12.34	不足TA =2.66

舗装構成	厚さ (cm)	弾性係数	残存等価換算厚	摘要
表層 再生②密粒度As(13) t=3cm 再生②密粒度As(20) t=4cm	7	1.00	7.00	打換え
上層路盤 瀝青安定処理	10	0.46	4.60	既設
下層路盤 クラッシャーラン	15	0.24	3.60	既設
計	32		15.20	≥15 (目標TA)

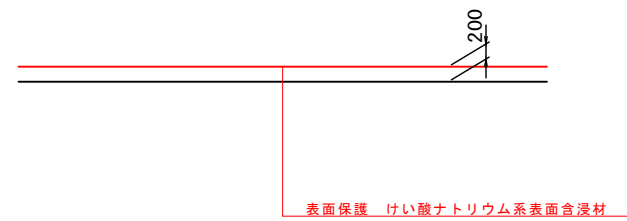
標準断面図 S=1:50  
(コンクリート舗装部)

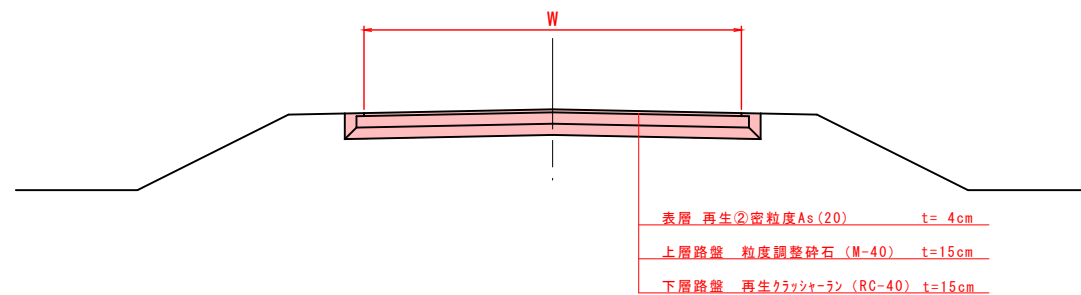
取付道路標準横断図 S=1:50
